高湯温泉 源泉・配湯設備保守作業マニュアル

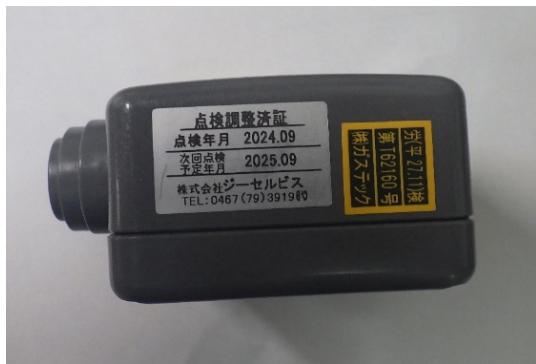
硫化水素・酸素検知警報器

- (ア) 作業内容を確認し、普段実施していない作業を実施する場合には、作業の安全性を検討する。特に普段実施していない源泉槽や曝気槽の内部をのぞき込むような清掃、修理、設置、撤去等を行う場合は、専門業者に作業を依頼すること。携行品【呼吸用保護具※（防毒マスク）、硫化水素・酸素検知警報器】の確認。
- (イ) 天候を確認し、無風や多量の降雪時には作業を行わない。
- (ウ) 作業員の体調を確認し、複数人で作業が行えるよう人員を確保する。
- (エ) 作業場所、作業内容及び作業終了時刻を第3者にわかるようメモ等で保存する。
- (オ) 使用する防毒マスクの吸収缶を確認し、吸収缶パッケージに記載された破過時間を超える吸収缶は新しいものに変える。
- (カ) 硫化水素・酸素検知警報器の定期検査有効期限が有効期限内であることを確認し、硫化水素の無い場所で0点校正を行う。

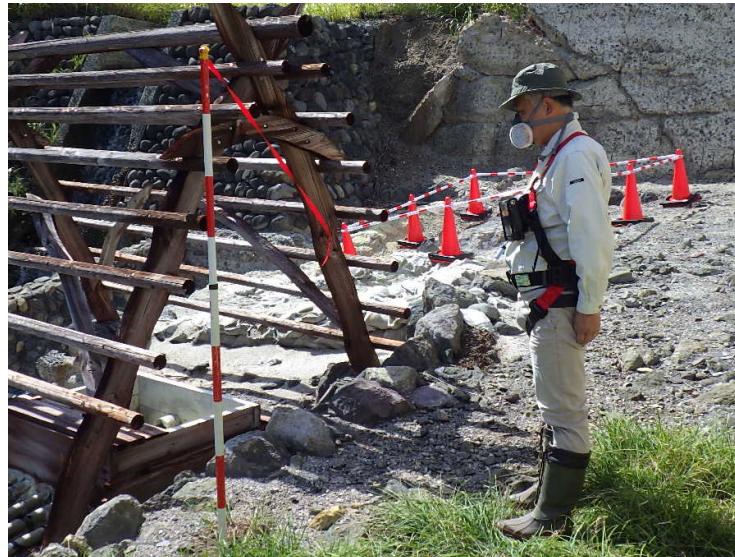
**防毒マスクと硫化水素・酸素検知警報器（胸部分に装着）
と吹き流しの状況**

- (ア) 立入禁止区域外（駐車場わきの小屋等）で作業する場合、立入禁止の表示を見やすい場所に設置し、関係者以外の者が立ち入りできないようにする。立入禁止の表示は、作業が終了するまで撤去してはならない。
- (イ) 作業場所が小屋等室内やくぼ地の場合、室内やくぼ地内を換気する。必要に応じて送風機を用いるが、風下に作業員が立入らないよう注意すること。
- (ウ) 吹き流しを設置するなどして風向に注意し、風下に立ち入らないように注意する。特に源泉のある場所は谷地形のため、風向が変化しやすく注意すること。
- (エ) 硫化水素・酸素検知警報器の警報に注意し、硫化水素濃度が連續して 10ppm を下回らない場合、防毒マスクを外してはならない。また、防毒マスクは酸欠環境では全く効果がなく、高濃度硫化水素にも対応できない。酸素検知警報器が鳴った場合や、硫化水素濃度が 10ppm を超え硫化水素検知警報器の警報が鳴り続ける場合、直ちに警報の鳴りやむ場所まで退避すること。

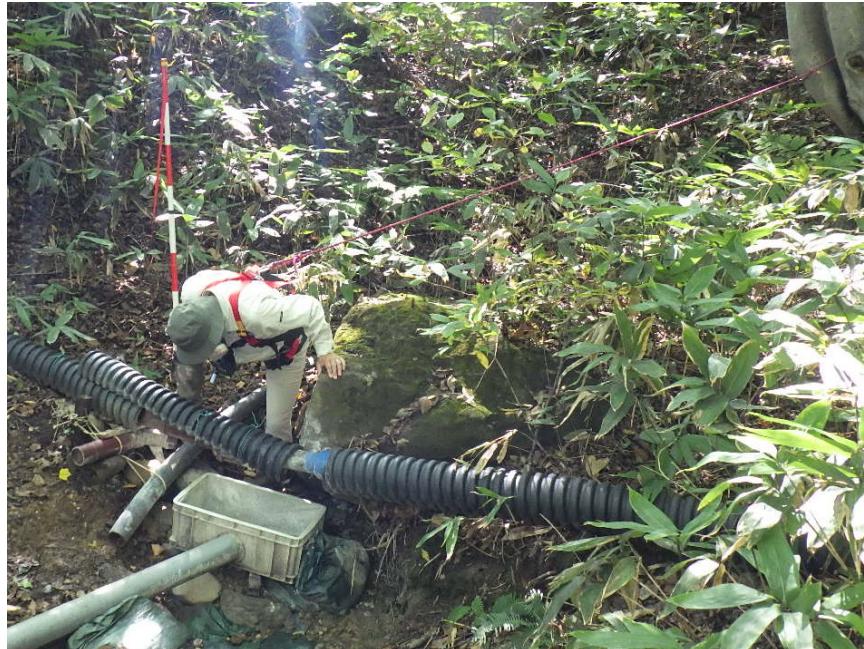
ハーネス型安全帯とロープによる墜落防止措置

(ス) 積雪時には、ハーネス型安全帯やロープを使用し、雪洞内に墜落しないように注意すること。
